えねるぎーかわらばん

Vol. 75
福井県原子力平和利用協議会 略称(原平協)
事務局: 敦賀市野神40-203 TEL: 0770-24-5450
http://www.bitlabo.com/~genheikyo-tsuruga/index.html

福島第一原子力発電所の今は... 廃炉に向けた取組みの現状は...

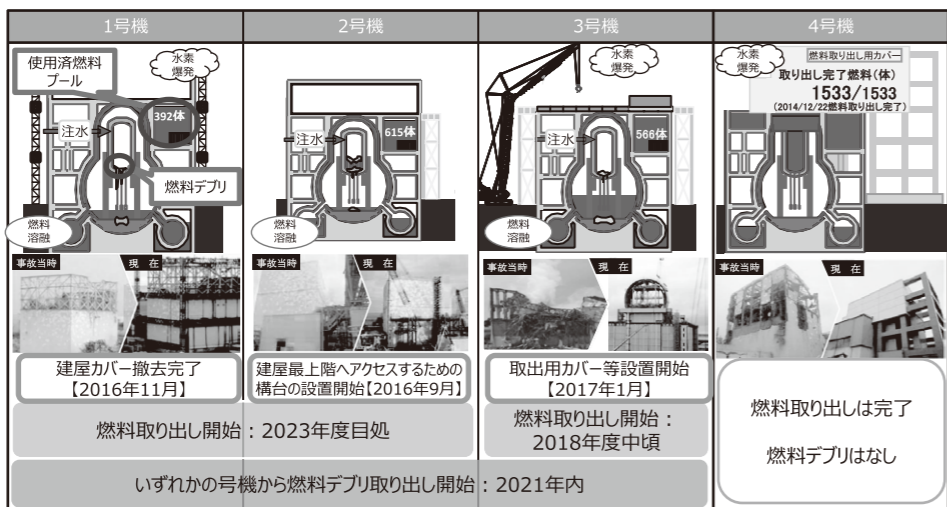
1～3号機は原子炉内へ注水を続け、安定状態を維持した上で、使用済み燃料プールに入っている、燃料を取り出す為の準備作業中です。1・3号機は水素爆発により建屋上部に残っている、ガレキの撤去や除染、そしてこれからの作業に

響かせない、避け作業と燃料取り出しの為の、設備の設置を行っています。その準備作業が終れば、事故時に溶けて固まった燃料(以下燃料デブリ)の取り出しを目指しています。

4号機の燃料は、事故当時定期検査中であつたため、使用済み燃料プールに入っていました。その燃料はすでに取り出しを完了しています。
